# État des lieux d'entrée

Rue des Primevères 23

1190 Forest · Appartement · 13 octobre 2026

RÉF. E343B326

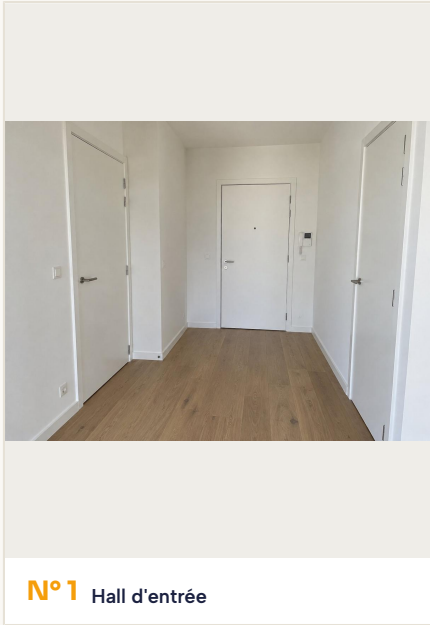
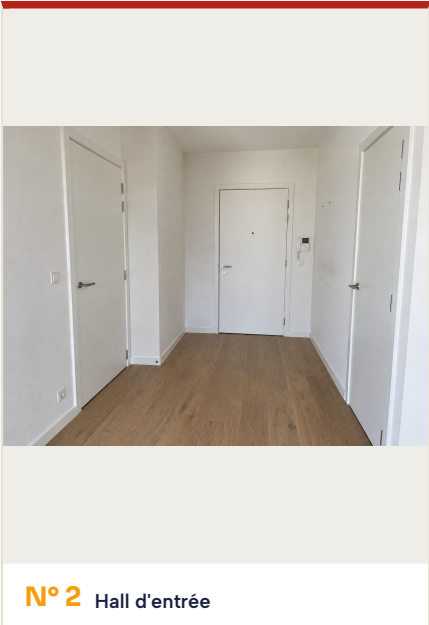
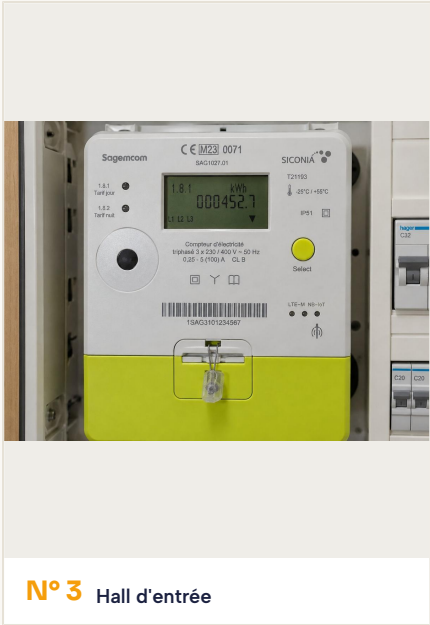
PHOTOS N° 1-3 · PLANCHE 1

Les murs sont sous peinture de ton blanc. Le mur de droite présente des traces grisâtres localisées en partie médiane et quelques petits trous de fixation en partie supérieure. L'ensemble présente une usure normale.

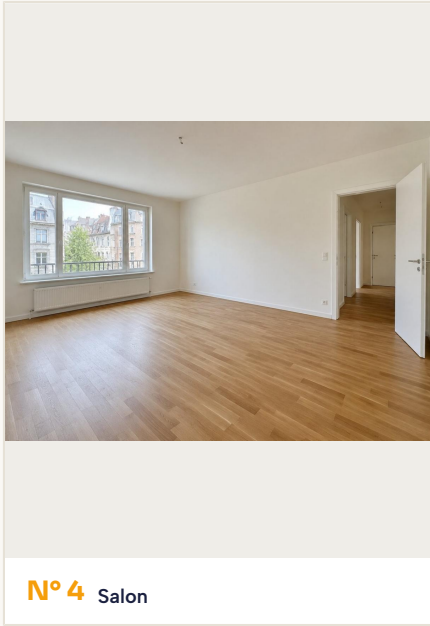
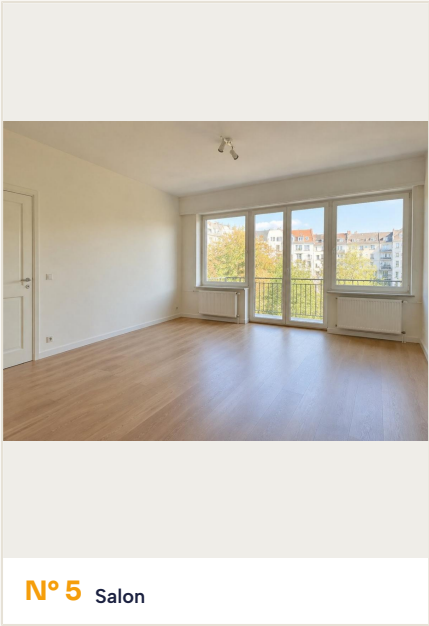
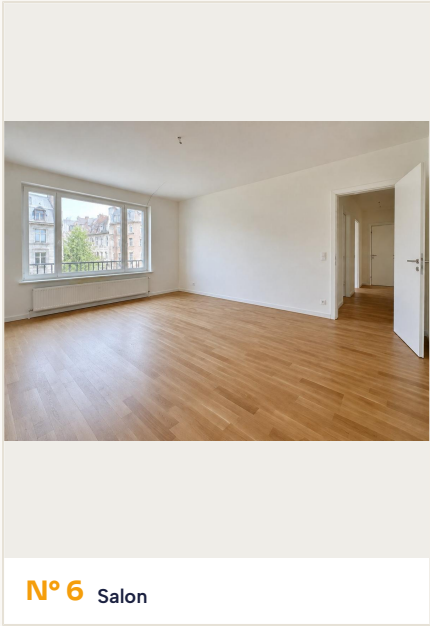
PHOTOS N° 4-6 · PLANCHE 1

Les murs sont sous peinture de ton blanc. On constate une fissure fine en partie supérieure de l'un des murs, ainsi qu'une tache localisée de faible étendue. Le plafond est sous peinture de ton blanc, sans fissure, tache ni auréole d'humidité nettement visible. L'ensemble présente une usure normale.

Une douille nue est visible au plafond, sans ampoule. Ce luminaire présente une usure normale.

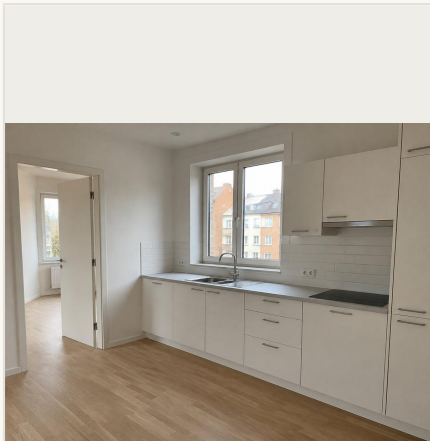
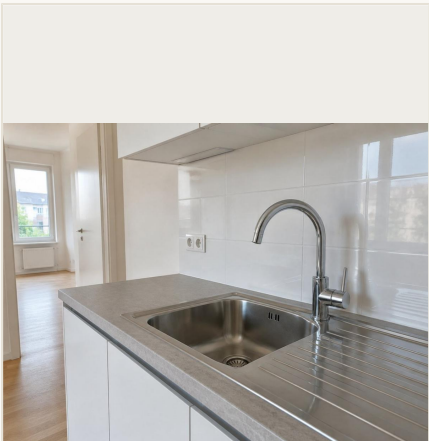
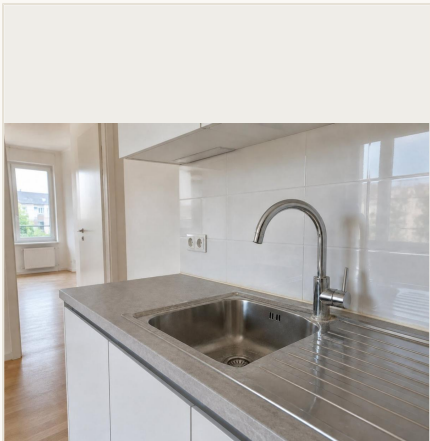
PHOTOS N° 7-9 · PLANCHE 2

L'évier en inox, modèle à un bac avec égouttoir, présente des traces de calcaire et d'eau séchée localisées sur le fond du bac et l'égouttoir. Le mitigeur présente des traces de calcaire ponctuellement à sa base, et présente une usure normale. Le joint d'étanchéité entre le plan de travail et la crédence présente un jaunissement localisé, sans décollement nettement visible.

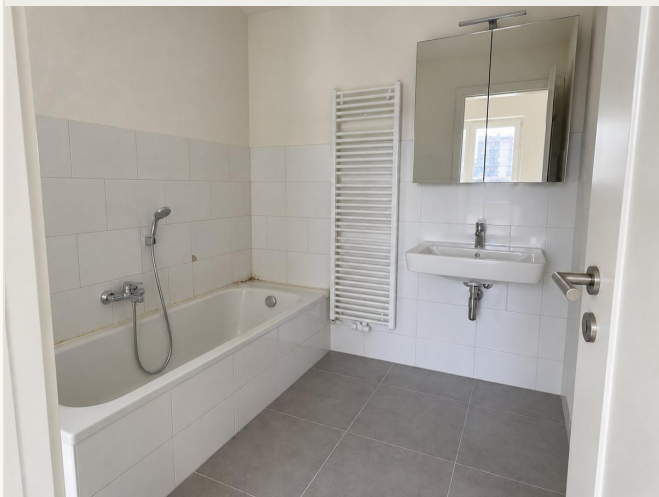
**N° 13** Salle de bain

Les murs sont carrelés en blanc sur la partie basse et sous peinture blanc cassé sur la partie haute. Des traces de moisissures noires sont visibles de façon localisée dans l'angle de la baignoire, côté mur du fond. Un éclat est présent sur un carreau ponctuellement au-dessus de la baignoire, à droite de la douchette.

Les murs sont en usure avancée.

Le radiateur sèche-serviettes blanc à barres horizontales est sans décoloration ni tache nettement visible. La baignoire blanche encastrée avec un tablier carrelé blanc présente des traces de salissures jaunâtres de façon localisée sur le joint silicone périphérique. La robinetterie mitigeuse chromée de la baignoire est sans griffe ni décoloration nettement visible, en bon état.
