# État des lieux d'entrée

Rue des Primevères 23

1190 Forest · Appartement · 13 octobre 2026

RÉF. E343B326

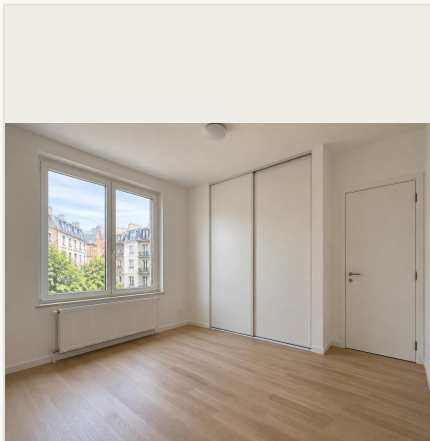
N° 10 Chambre 1

Au sol, le revêtement présente un aspect bois clair, sans griffe, tache ni éclat nettement visible. Il est en bon état. Les murs sont sous peinture de ton blanc, sans fissure, tache ni trou nettement visible.

Le plafond est sous peinture de ton blanc, sans fissure ni tache nettement visible. L'ensemble est en bon état. La fenêtre est un châssis blanc à deux vantaux, équipée d'une tablette d'appui de couleur beige clair, sans griffe, éclat ni tache nettement visible.

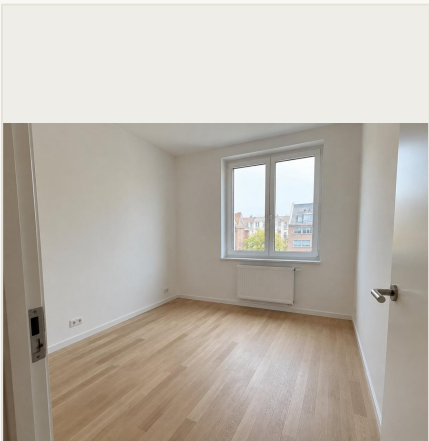
N° 11 Chambre 2

Au sol, un revêtement d'aspect bois clair, sans griffe, tache ni éclat nettement visible sur la zone photographiée, est en bon état. Les murs sont sous peinture de ton blanc, sans fissure, tache ni trou nettement visible sur la zone photographiée. Le plafond est sous peinture de ton blanc, sans fissure ni tache nettement visible sur la zone photographiée. Ces éléments sont en bon état de conservation.

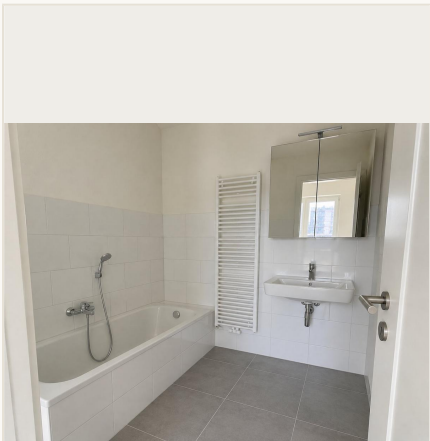
N° 12 Salle de bain

Les murs sont carrelés en blanc sur la partie basse et sous peinture blanc cassé sur la partie haute. Des traces de moisissures noires sont visibles de façon localisée dans l'angle de la baignoire, côté mur du fond. Un éclat est présent sur un carreau ponctuellement au-dessus de la baignoire, à droite de la douchette.

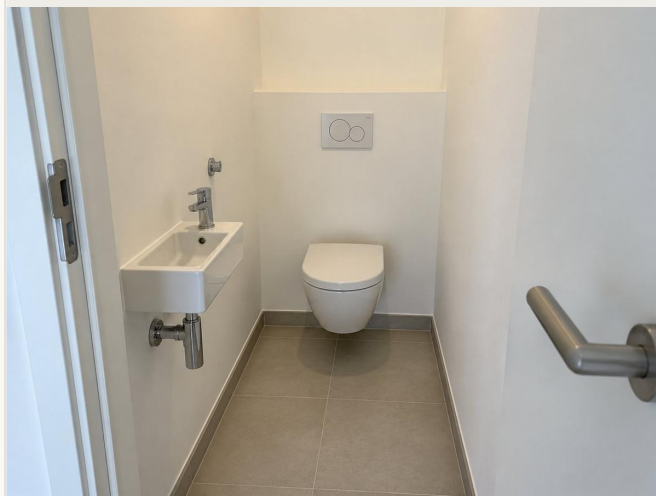
**N° 14** WC

Au sol, un carrelage de couleur gris clair est sans éclat, fissure ni tache nettement visible. Les plinthes assorties en carrelage gris clair sont également sans éclat, fissure ni trace nettement visible. L'ensemble est en bon état.

Les murs sont sous peinture de ton blanc cassé, sans tache, trace ni fissure nettement visible. Le plafond, sous peinture de ton blanc cassé, est sans tache, fissure ni auréole d'humidité nettement visible. Ces surfaces sont en bon état de conservation.

La feuille de porte des WC, de couleur blanche, est équipée d'une béquille métallique de ton gris. Elle est sans griffe, éclat ni tache nettement visible, et se trouve en bon état. La cuvette de WC est suspendue, de couleur blanche, sans éclat, tache ni fissure nettement visible.
